## **PREMIO ASS.I.R.C.CO GIOVANI 1995**

***Riparazione ed adeguamento sismico – funzionale di un fabbricato condominiale  
in c.a. gravemente danneggiato dal terremoto del 1980 in Irpinia.***

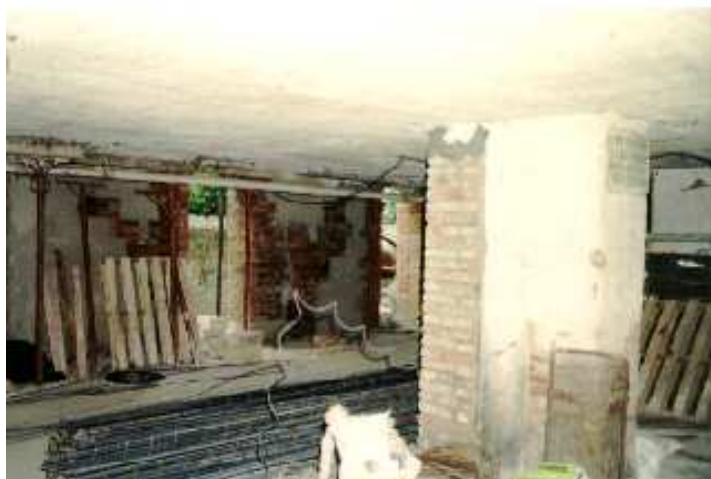
**fig. 1**

La struttura portante dei due fabbricati è costituita da telai in C.A. disposti nella direzione lunga senza nessun tipo di irrigidimento nella direzione corta. Nel Corpo B addirittura era stato costruito in fase successiva alla realizzazione della struttura principale un piano ammezzato poggiato su pilastri in mattoni (fig. 1) con evidenti fini speculativi. La fondazione su plinti isolati.

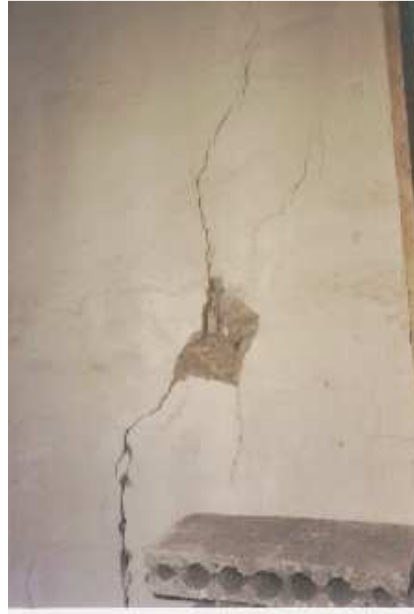
**fig. 3**

Tanto premesso si può dire semplicemente che per l'edificio in esame, che ha una discreta resistenza per la presenza di telai nella direzione  $x$  mentre nella direzione  $y$  ha una scarsissima resistenza in quanto non vi è nessun elemento resistente strutturalmente, i danni sono dovuti quasi esclusivamente alla componente  $F_y$  delle forze equivalenti come si evidenzia dalle profonde lesioni localizzate nei tramezzi (fig. 2) e nelle tompagnature perimetrali (fig. 3-4)

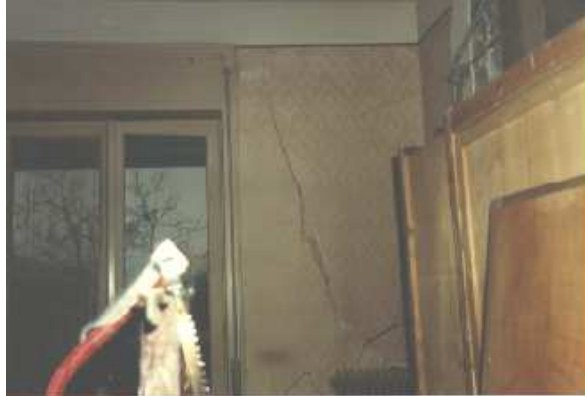
**fig. 5**

Come già accennato i danni maggiori si sono avuti nelle tramezzature e tompagnature disposti in direzione y e nella scala, ma anche alcune tramezzature in direzione x (fig. 5)

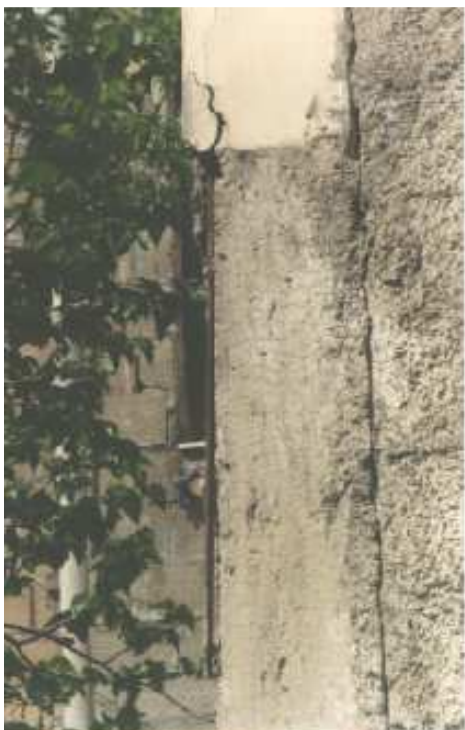
**fig. 6**

hanno subito danni ai piani inferiori, ma fatto più grave che ha una valenza strutturale superiore sono i danni subiti dagli elementi in C.A. che si sono evidenziati con lo scalzamento del copriferro (fig. 6 - 7).
