**CONSOLIDAMENTO E RESTAURO STRUTTURALE DI UNA AVIORIMESSA IN
CARPENTERIA METALLICA, PROGETTATA DA P. L. NERVI NEGLI ANNI 1946/'47**

**CONSOLIDATION AND STRUCTURAL RESTORATION OF A STEEL STRUCTURE
HANGAR, DESIGNED BY P. L. NERVI IN THE YEARS 1946/'47**

Vincenzo Nunziata

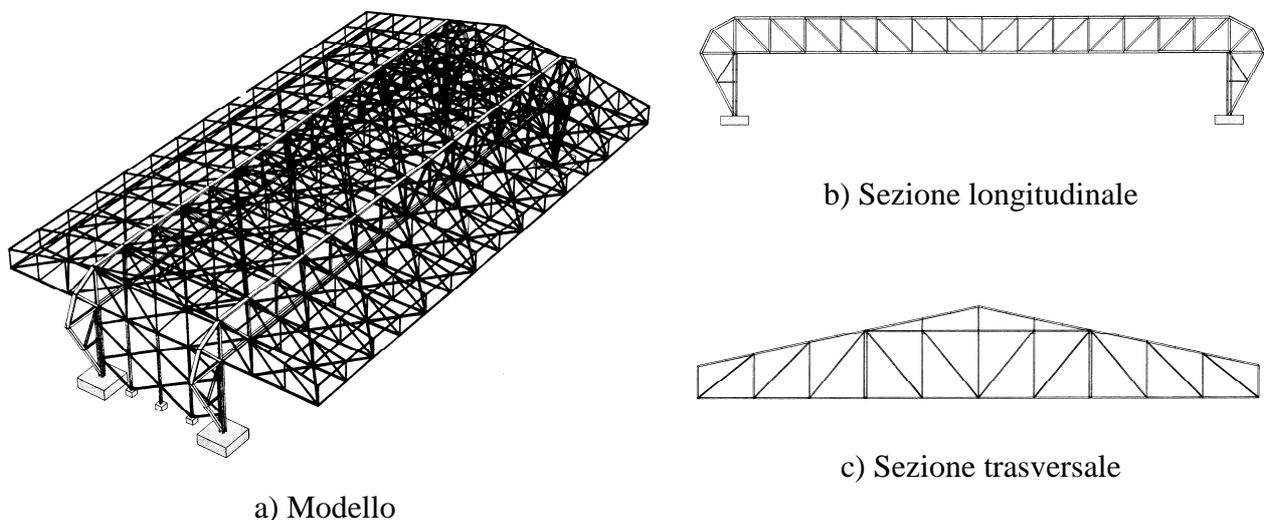
Figura 1

Dal punto di vista strutturale l'opera (fig.1a) è caratterizzata dalla presenza di due capriate longitudinali (fig.1b) di luce 52,5 m a cui si vanno ad agganciare una serie di capriate trasversali (fig.1c) di luce 32,5 m e passo 3,75 m; notevole è la presenza di due controventature di falda a quota 7,20 m e 11,20 m oltre ad una controventatura verticale tra i due pilastri di estremità.

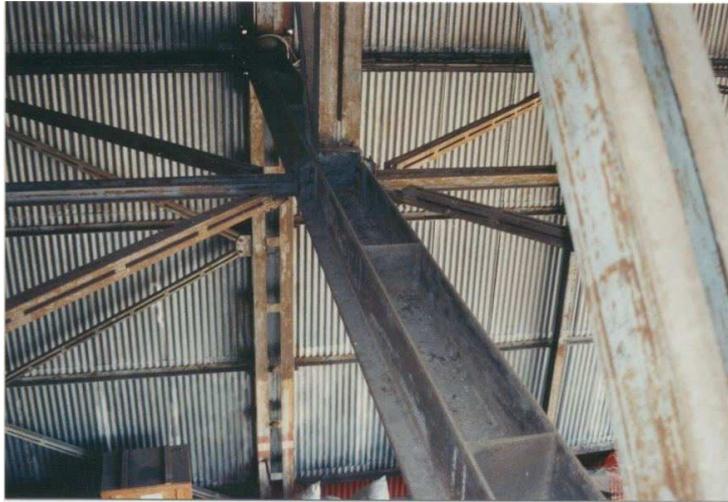
Figura 2

La presenza di numerose tipologie di sezioni per i profili (più di 30) per la maggior parte trattasi di sezioni composte assemblate con saldatura (fig.2) ha comportato un notevole onere di rilievo e di calcolo in quanto non essendo sezioni riportate in catalogo si sono prima disegnate e poi importate nel programma agli elementi finiti utilizzato per la verifica, con le loro effettive caratteristiche di resistenza, di forma e di posizione, essendo la verifica condotta sia nell'ipotesi di elementi trave

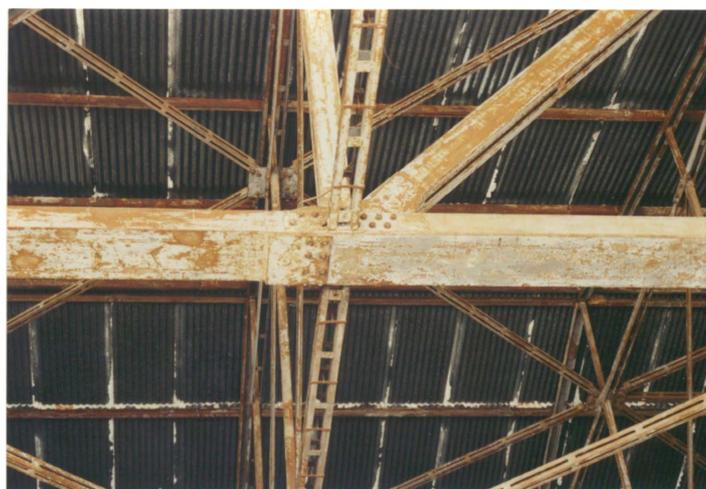
Figura 3

Gli elementi metallici interni all'aviorimessa presentavano prima dell'intervento uno stato corrosivo non molto accentuato salvo una lieve patina presente su alcuni (fig.3), i giunti bullonati si presentavano in buono stato (fig.4) mentre le saldature risultavano alquanto scadenti, alcune diagonali delle capriate trasversali risultavano svergolate (fig.5).

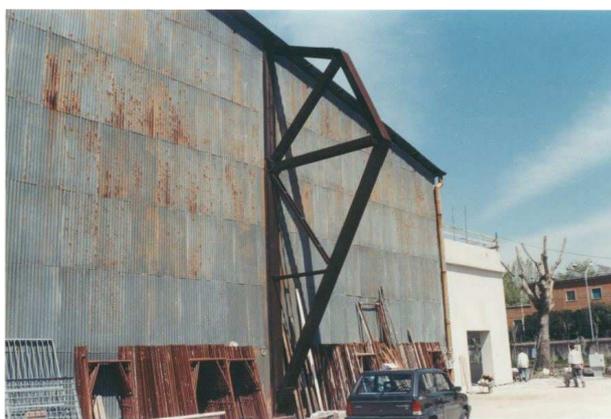
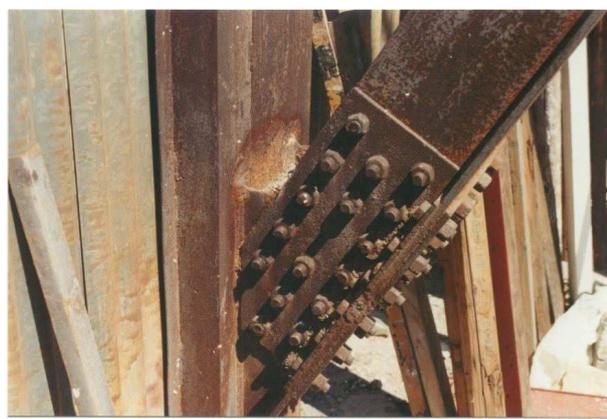
Figura 6: Pilastro

La parte esterna dei pilastri presentava un elevato stato di degrado (fig.6) dovuto alla corrosione essendo esposti alle intemperie senza un'adeguata protezione, così pure buona parte degli arcarecci di copertura.

L'intervento di progetto, in base alle verifiche effettuate e allo stato dell'opera, è consistito nella completa sostituzione della parte esterna dei pilastri (fig.7) con una nuova identica alla precedente (fig.8); nella sostituzione delle diagonali e di alcuni correnti superiori delle capriate trasversali con altri analoghi inglobando per le diagonali (fig.9) i vecchi elementi nei nuovi senza alterare i giunti dal punto di vista estetico; nella sostituzione di alcune diagonali delle capriate longitudinali con altre analoghe di sezione maggiorata senza alterazione dei giunti; nella ripresa delle saldature e nella sostituzione di buona parte degli arcarecci di copertura.

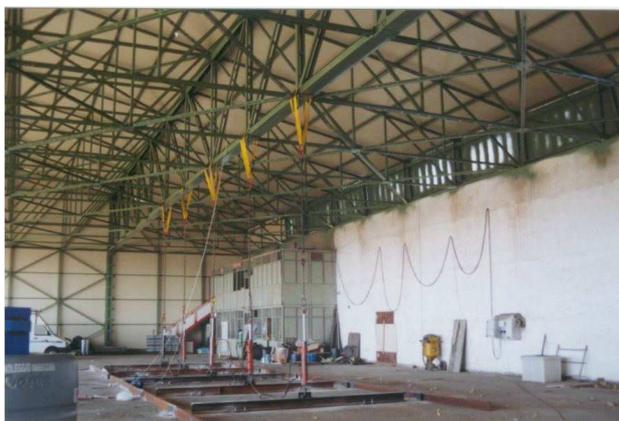
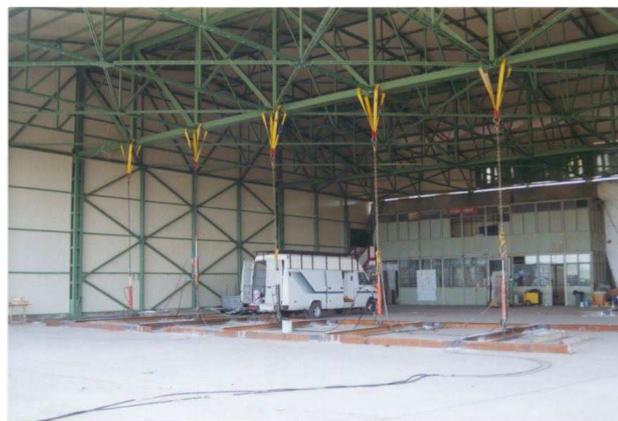
Figura 10: Collaudo: carico sulle capriate longitudinali $L=52,5$ m

È stato eseguito il collaudo della struttura operando un tiro con cinque martinetti in serie per una condizione di carico simmetrica (fig.10a) ed una asimmetrica (fig.10b) per le due capriate longitudinali arrivando ad un massimo di 10000 Kg per nodo.

I risultati teorici previsti differiscono da quelli reali in media del 10% dimostrando la bontà dello schema statico assunto e dei parametri geometrici e meccanici.

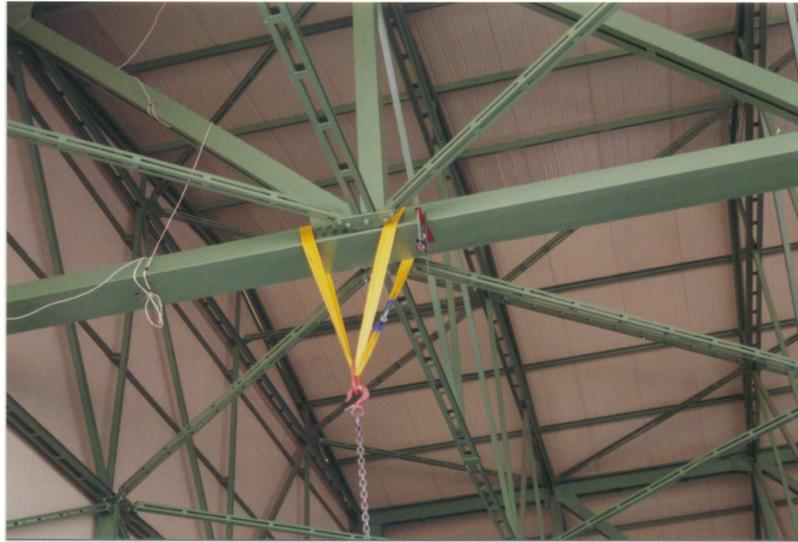
Figura 11

Sono stati verificati oltre agli spostamenti dei nodi anche gli allungamenti di alcune aste significative (corrente inferiore e superiore, montante e diagonale) tramite degli estensimetri elettrici (strain-gauges) (fig.11). È stato effettuato un tiro anche per una capriata trasversale nel nodo di estremità raggiungendo un carico massimo di 5000 Kg e verificando lo spostamento.

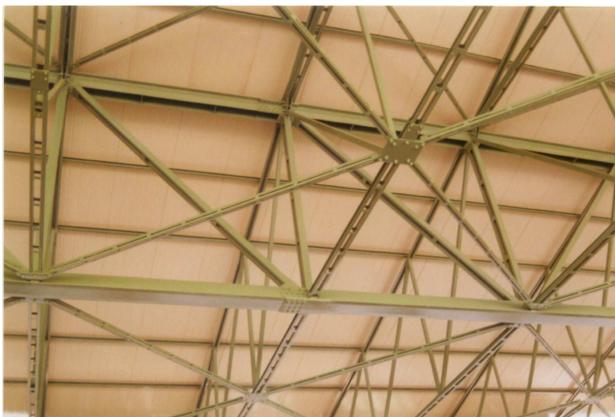
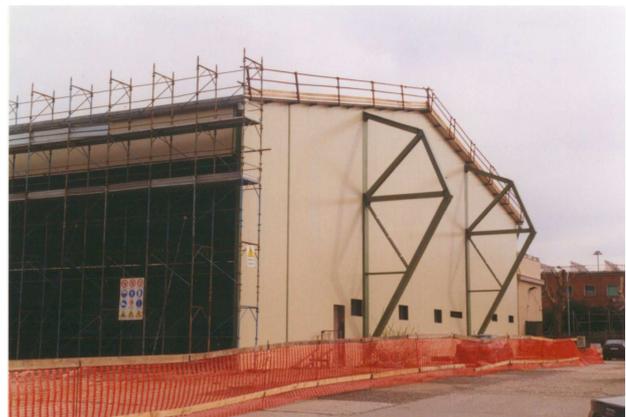
Figura 12

L'intervento progettato ha permesso di restituire alla storia ed all'arte un'opera completamente rigenerata (fig.12-13)
